2023 年一级注册消防工程师考试

《消防安全案例分析》试题及答案

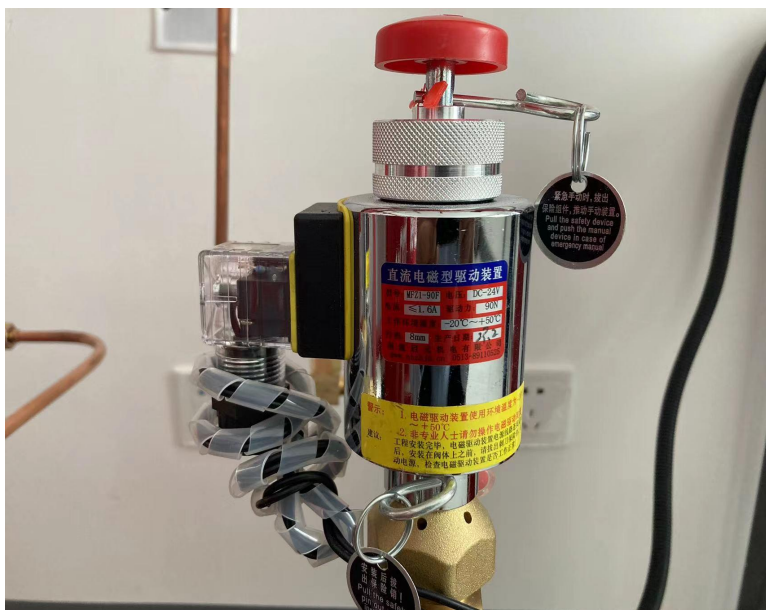
【答案解析】气体灭火系统启动瓶上安装容器阀，容器阀上安装电磁阀（电磁型驱动装置）如图：
